# Asbestinventarisatetest

Zwijnaardsesteenweg 649, 9000 Gent

Attestnummer : 20240929-000106.000

Uitgegeven op : 29.09.2024

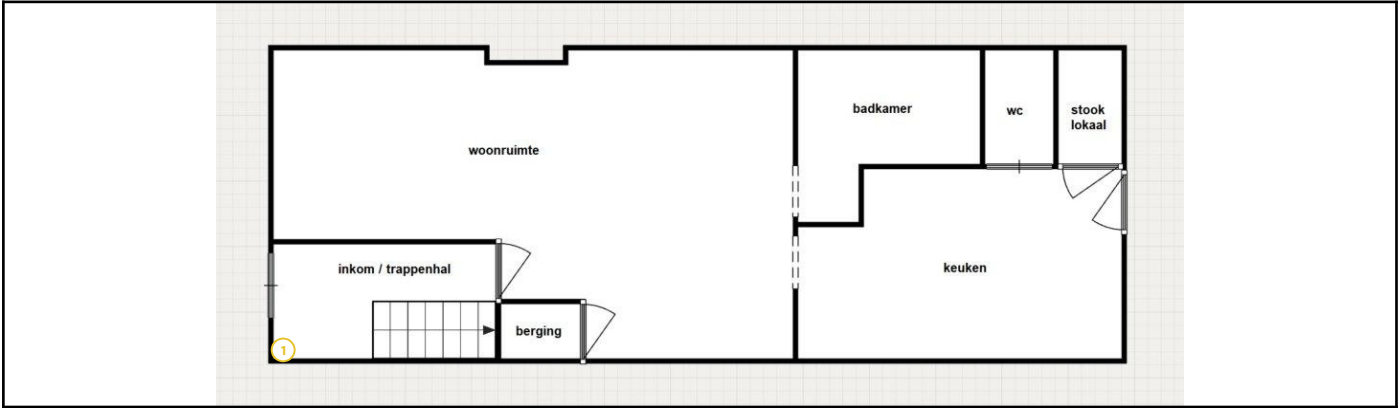
# Plan 1.4: Verdieping 0

| Beschrijving | Type | Actie |
|---|---|---|
| 1. Fenolhars / Bakeliet | Asbestmateriaal | Zorgvuldig beheren |

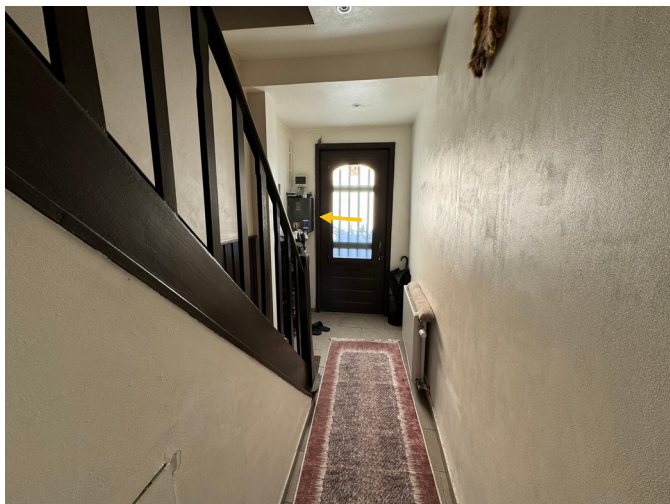
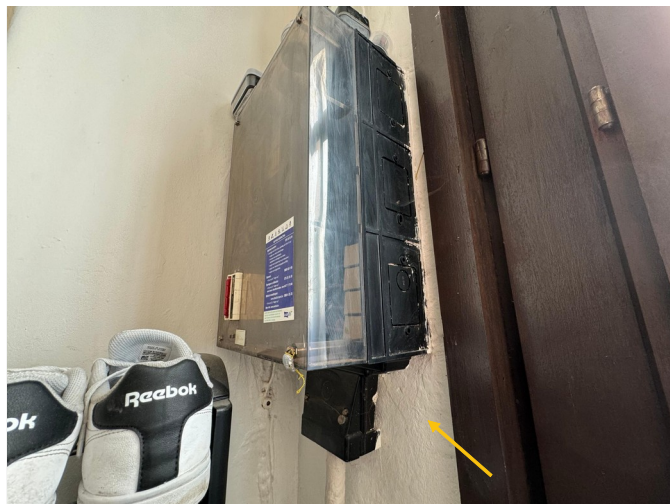
| Fiche 1: Fenolhars / Bakeliet..... | 13 |

Het asbestmateriaal valt onder de mijlpaal van 2040.

| Eindbeoordeling materiaalrisico | Laag materiaalrisico en/of verlaagde kans op vezelvrijgave |

| Asbestsoort (vezeltype) | Crocidoliet aanwezig |
| Asbestconcentratie | Laag (< 50%) |
| Toestand van het materiaal | Onbeschadigd, niet verweerd |

| Beschrijving | Fenolhars / Bakeliet |
| Asbestmateriaal | Plaat, paneel, tablet - Type Bakeliet |

- Zorg voor een veilig beheer. Vermijd het beschadigen van het asbestmateriaal. Controleer de toestand jaarlijks op wijzigingen.

- Eenvoudige handelingen: mag via doe-het-zelf of door werknemer(s) met opleidingsattest eenvoudige handelingen  
Cfr. VLAREM wetgeving en Codex Welzijn op het werk. Als geheel verwijderen. Netbeheerder contacteren waar nodig.

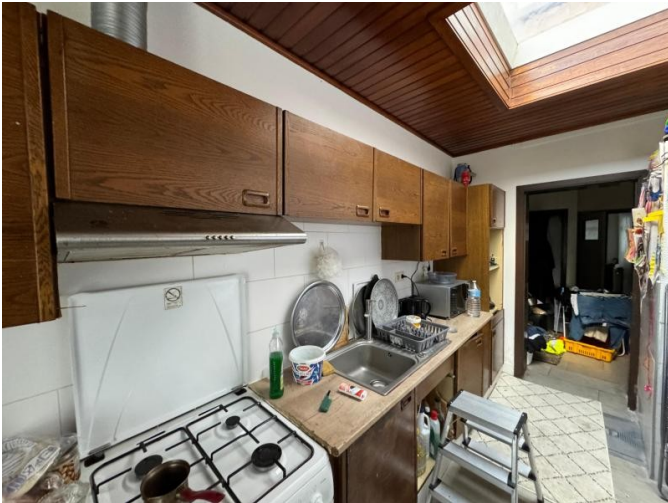
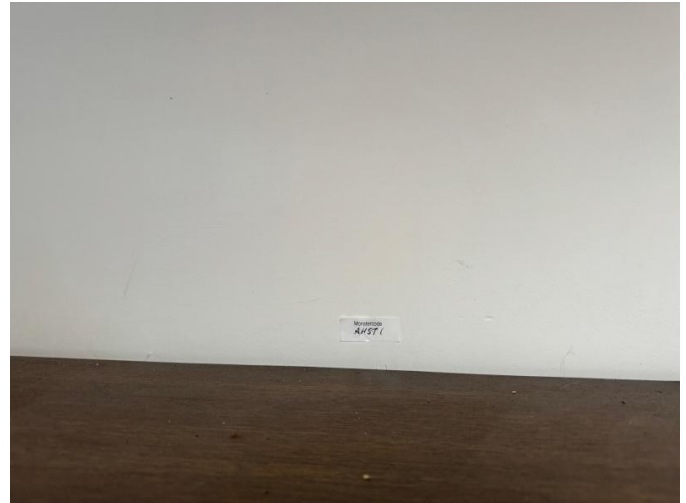
## Fiche 2: Muurpleister

Geen asbest

| # | Type | Referentie | Resultaat |
|---|---|---|---|
| 2.1 | Mengmonster | AHST1 | Geen asbest |

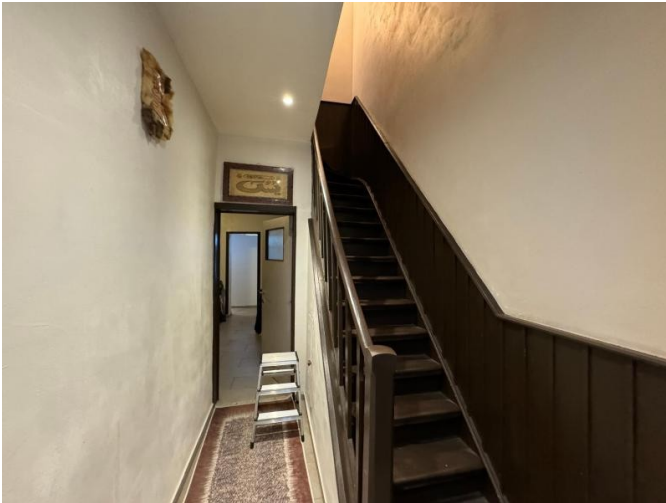
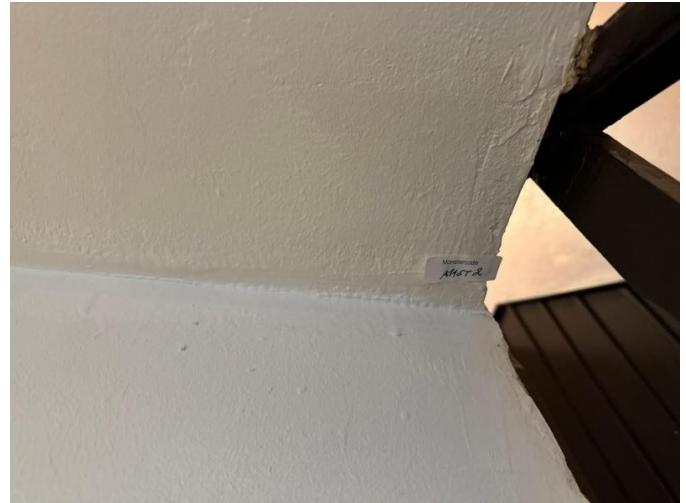
## Fiche 3: Plafondpleister

Geen asbest

| # | Type | Referentie | Resultaat |
|---|---|---|---|
| 3.1 | Mengmonster | AHST2 | Geen asbest |

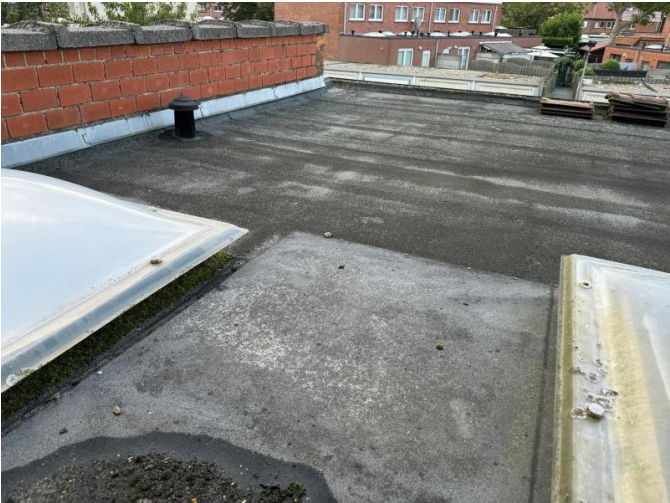
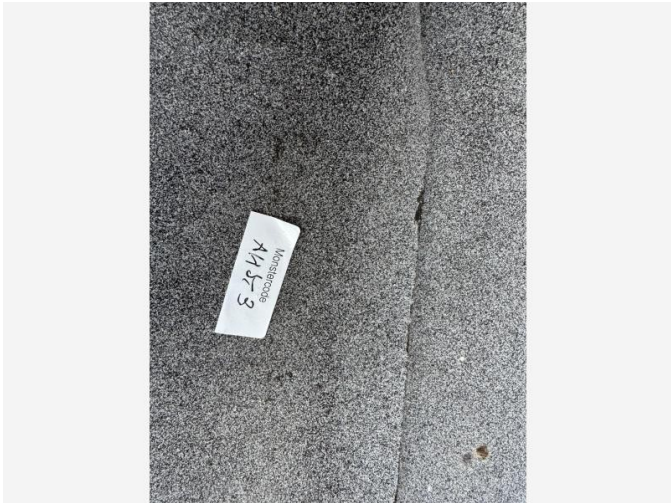
## Fiche 4: Roofing (plat dak)

Geen asbest

| # | Type | Referentie | Resultaat |
|---|---|---|---|
| 4.1 | Puntmonster | AHST3 | Geen asbest |
