# Asbestinventarisatetest

Zwijnaardsesteenweg 649, 9000 Gent

Attestnummer : 20240929-000106.000

Uitgegeven op : 29.09.2024

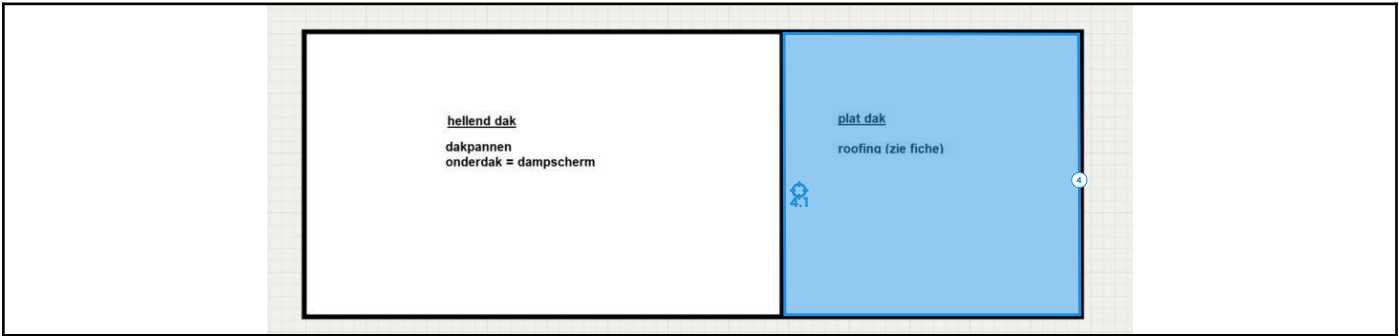
# Plan 1.1: Hoofdgebouw dakbedekking

| Beschrijving | Type | Actie |
|---|---|---|
| 4.1 Code: AHST3 | Puntmonster | - |

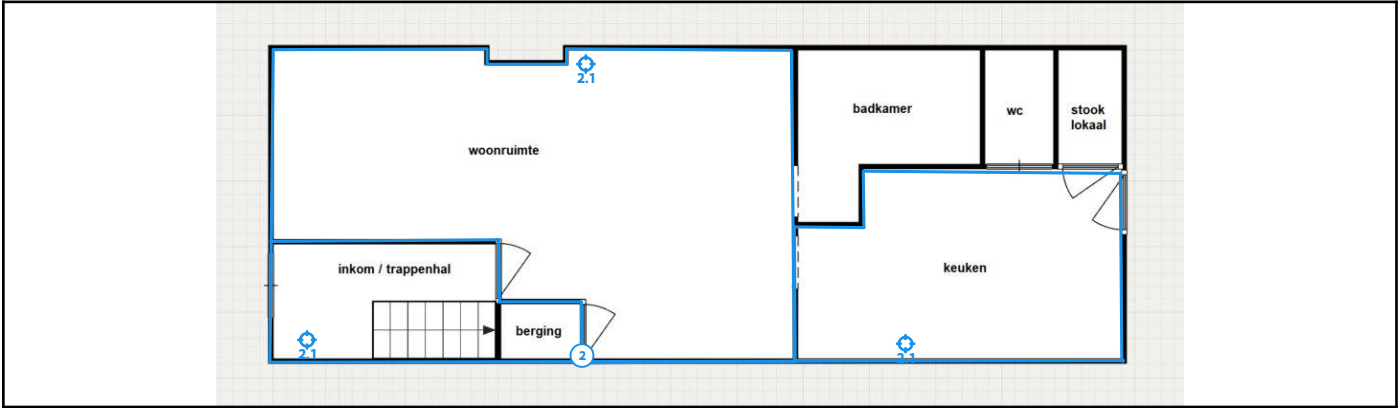
## Plan 1.2: Verdieping 0

| Beschrijving | Type | Actie |
|---|---|---|
| 2.1 Code: AHST1 | Mengmonster | - |

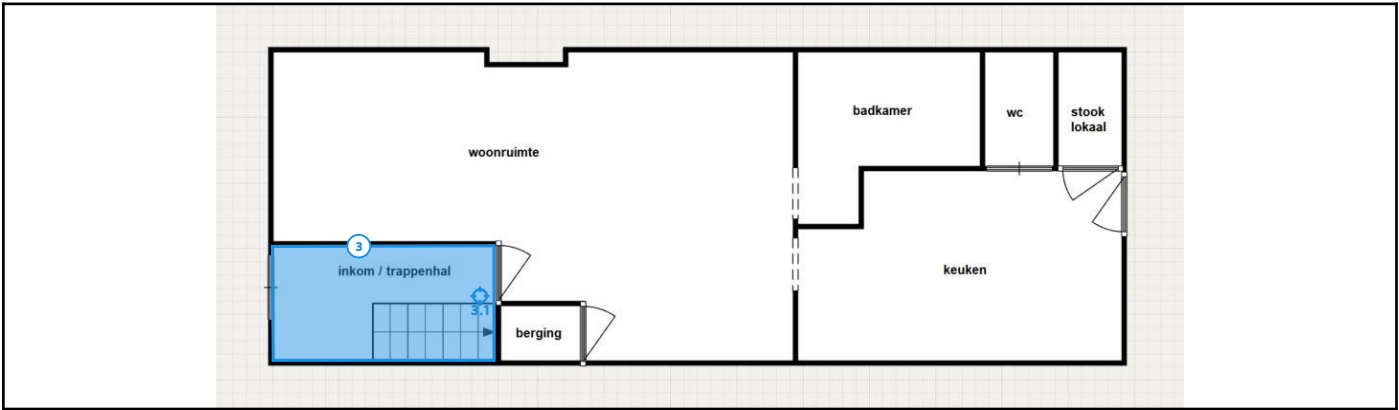
# Plan 1.3: Verdieping 0

| Beschrijving | Type | Actie |
|---|---|---|
| 1. Fenolhars / Bakeliet | Asbestmateriaal | Zorgvuldig beheren |
